# *Specialisten på omtubningar, service och reparationer av värmewäxlare*

## *Siljan Allards AB*

## Service och reparationer av värmeväxlare

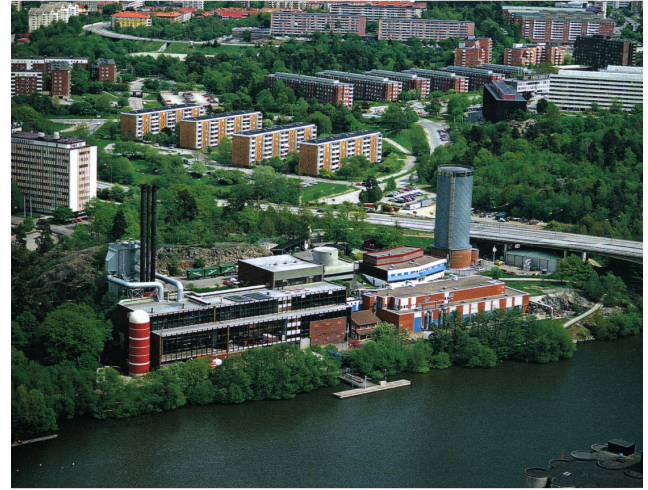
Norrenergi i Solna; Stora omtubningar med kamtuber utfördes sommaren 2004 och 2005

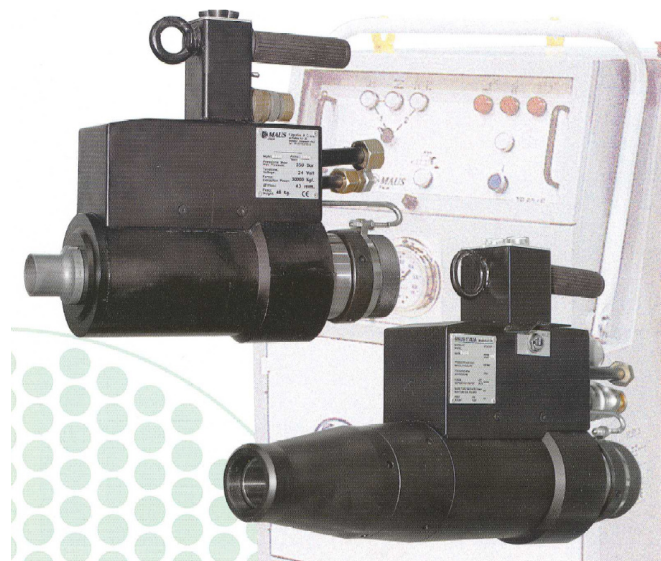
Verktyg för kontinuerlig utdragning av tuben

Hydraulisk utrustning+specialverktyg för effektiv och kontrollerad utdragning.

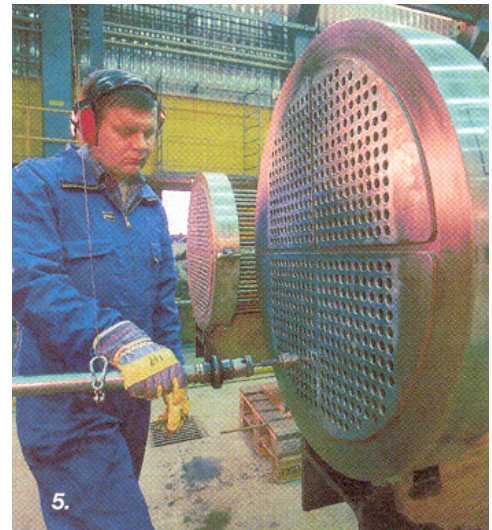
Invalsning av tuber med utrustning med momentkontroll

Siljan Allards har modern och effektiv utrustning för invalsning med momentkontroll samt väl utprovade rutiner för framtagning av procedurer.

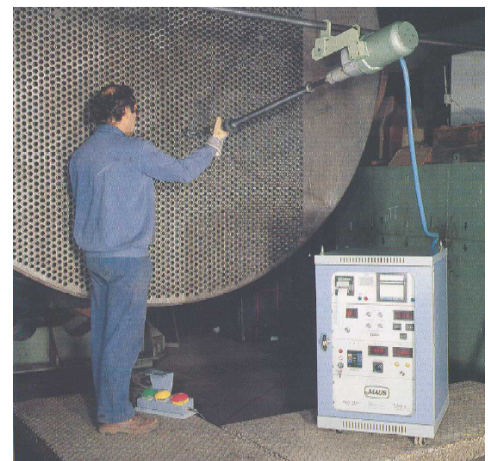
Invalsning av tuber med utrustning med momentkontroll, ytterligare ett exempel.

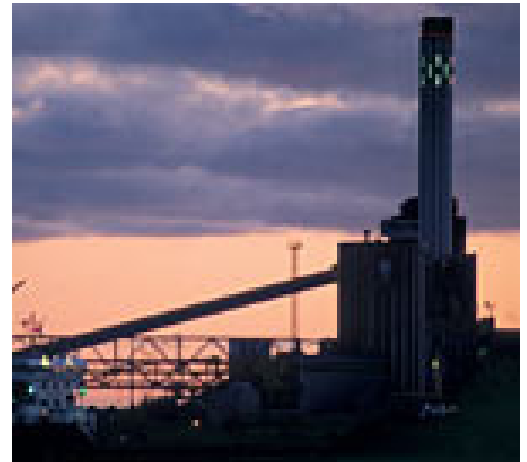
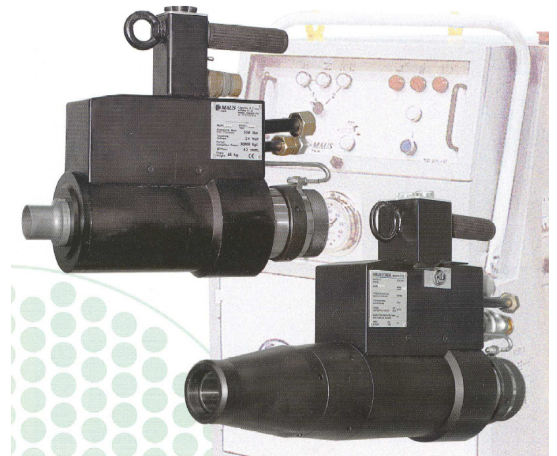
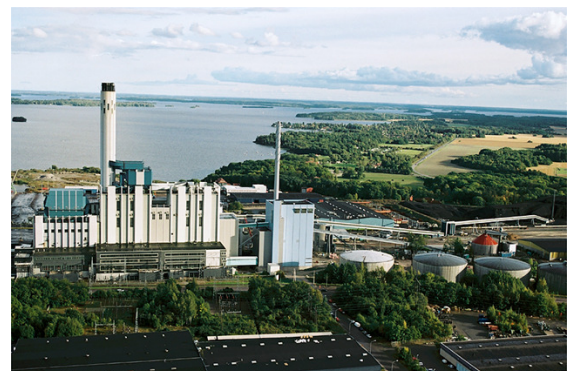
- Lossning och utdragning av tuberna, måste ske försiktigt samtidigt som produktiviteten måste vara hög
  - Inmontering av nya tuber och valsning av tubändar; Valsningen är ett kritiskt moment där utvalsningen måste väljas med omsorg så att sprickbildning hos tuberna ej sker samtidigt som tubändarna måste vara täta efter valsning. Detta görs baserat på erfarenhet, tubmaterialets mekaniska egenskaper samt resultatet av mätningar med speciella mätton. Noggrann efterkontroll gjordes.

- Omtubningen slutfördes 1 vecka före den ursprungliga tidplanen; Vid provtryckningen var samtliga 44.000 tubändar täta. Mälarenergi var mycket nöjda med vår insats.

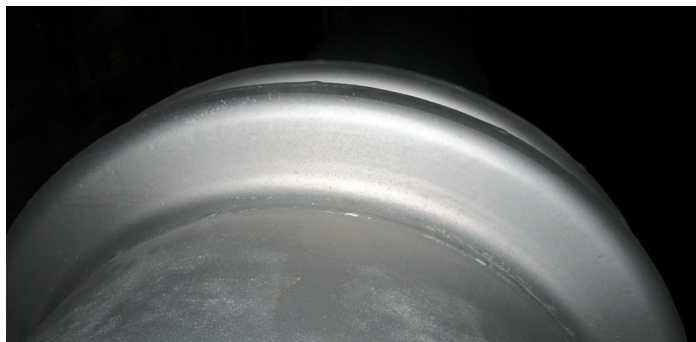
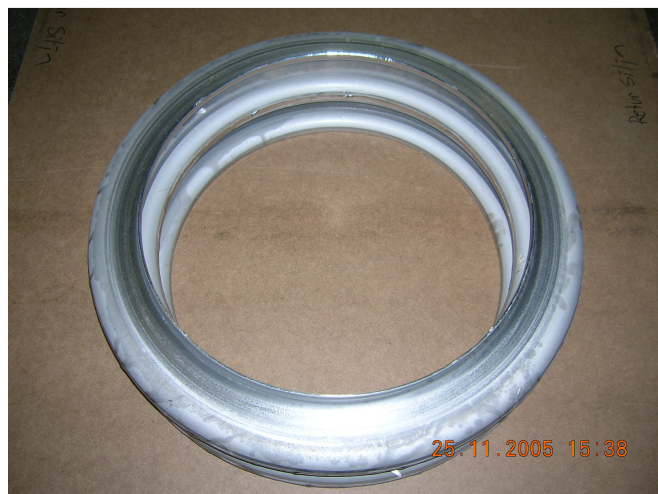
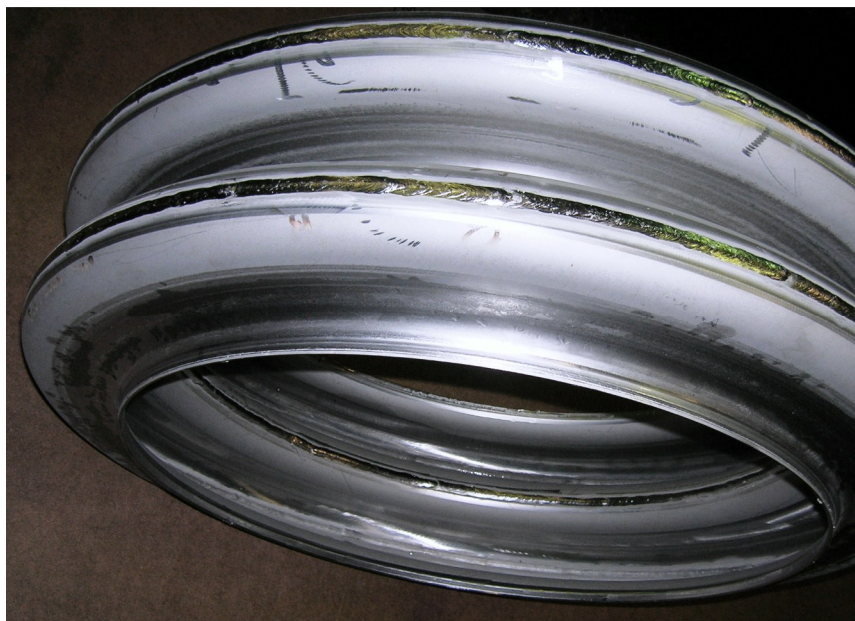
Bilderna visar en dubbelkompensator, som dimensionerades och tillverkades för en tubvärmeväxlare i en pappersfabrik

För att minska de termiska spänningarna används kompensatorer (bälgar) på manteln, som ger efter när de termiska spänningarna blir stora.

Kompensatorerna dimensioneras med avseende på fjäderkonstanten och antalet belastningscyklar under en tidsperiod.

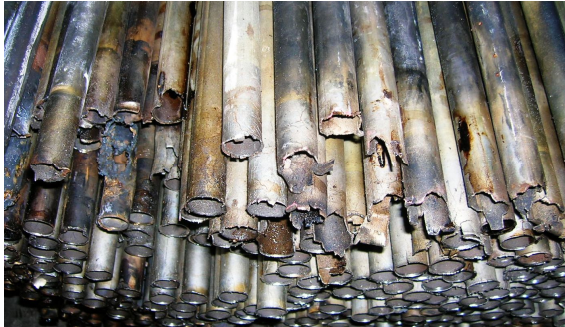
Kraftig godsfortunning (allmän korrosion) och sprickbildning (spänningskorrosion) i tuber i den nedre delen av växlaren.

Ett stort antal tuber har därför fått pluggas.

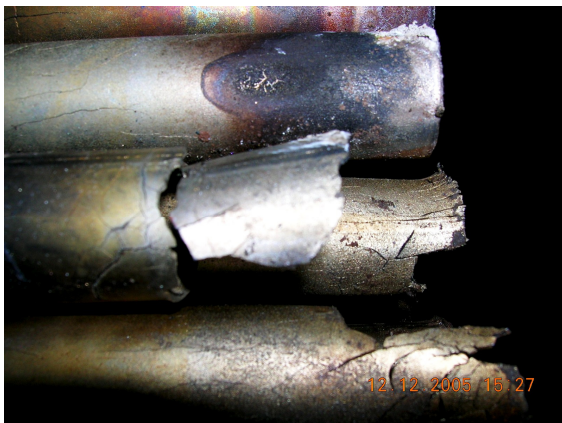
Tubändar med sprickor och kraftig godsfortunning

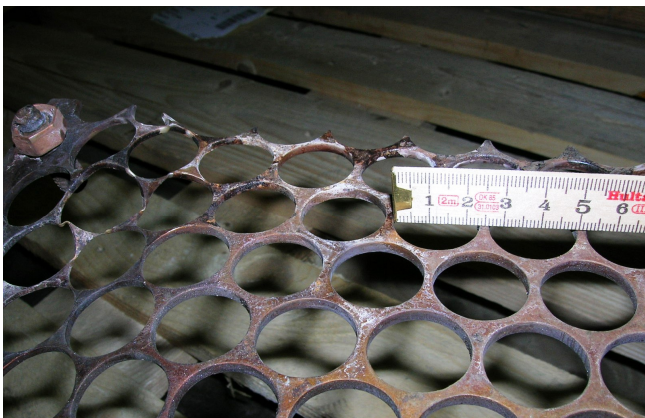
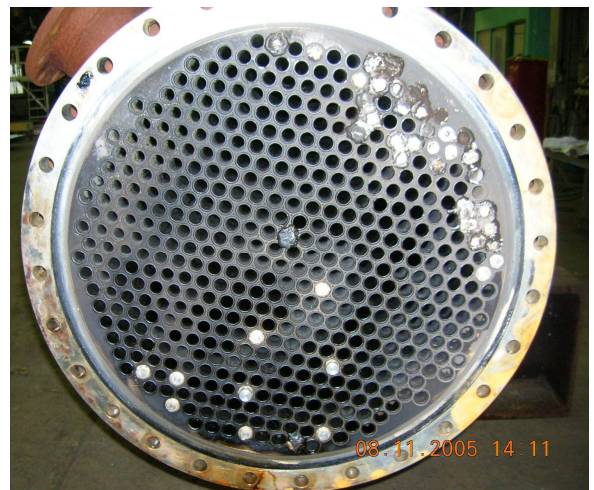
Nedan; Den nedersta baffelplåten i kolstål har korroderat kraftigt

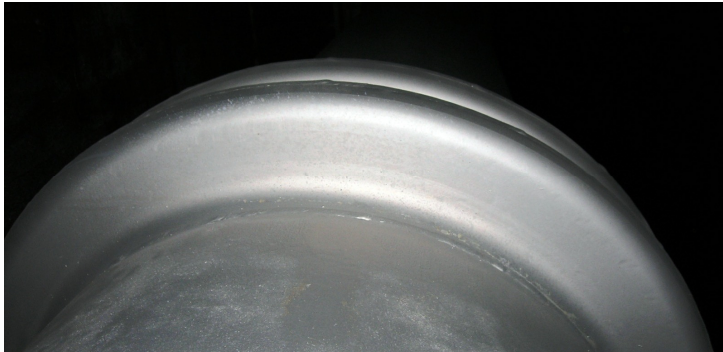
En ny dubbelkompensator dimensionerades, inkl beräkning av antal tillåtna cykler före utmattningsbrott. Egen tillverkning av kompensatorn, vilket underlättar passningen till den befintliga manteln samt minskar leveranstiden.

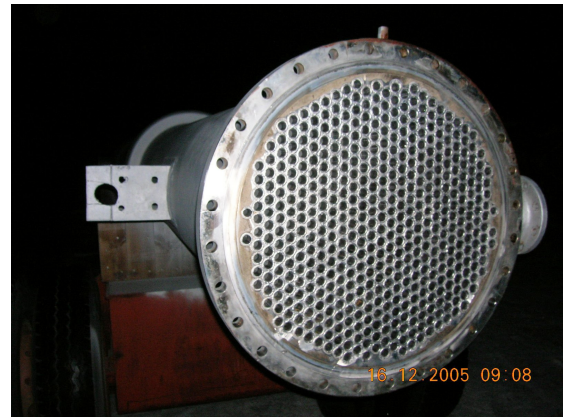
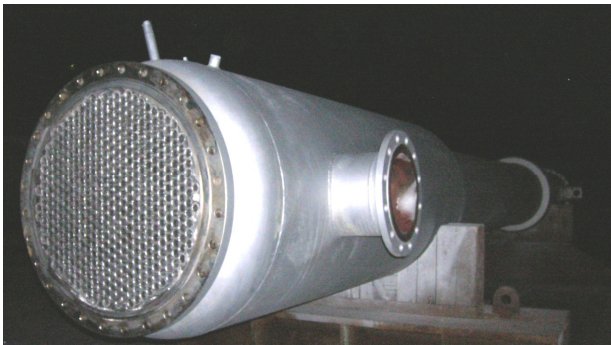
Tillverkning av ny tubsats i EN 1.4462 (rostfritt duplexstål) som har större beständighet mot både allmän korrosion samt spänningskorrosion. Installation av tubsatsen i den befintliga manteln och insvetsning i de befintliga tubplattorna.

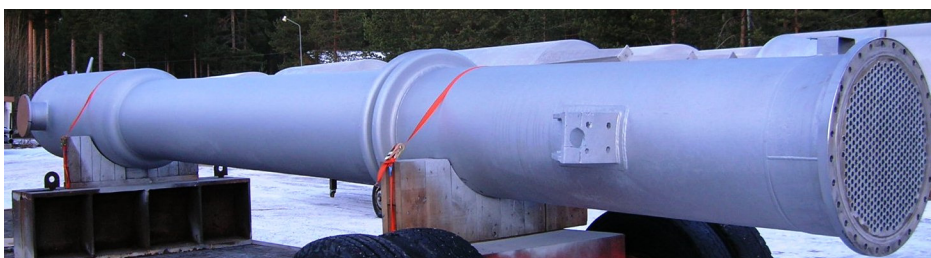
Efter 3:e partskontroll, inkl provtryckning samt röntgenprovning av korspunkter är växlaren klar för leverans.

I bättre skick än ny pga materialbytet och kommer att fungera minst 20 år till!

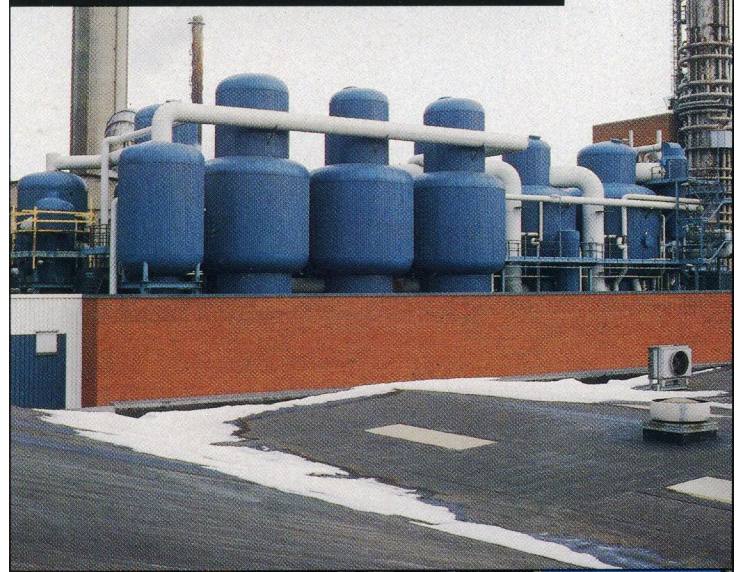
Indunstare. Flerstegsindunstningsanläggning för koncentrerings av sulfatlut.

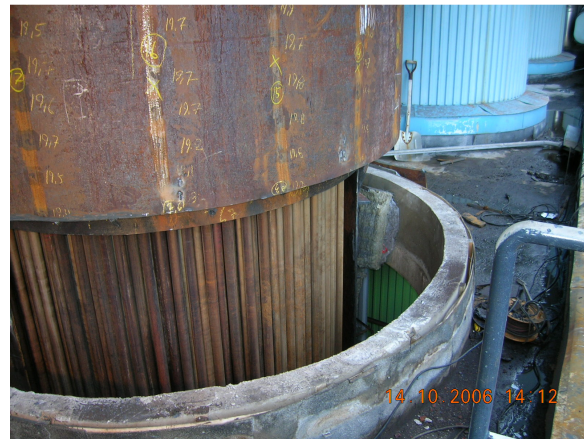
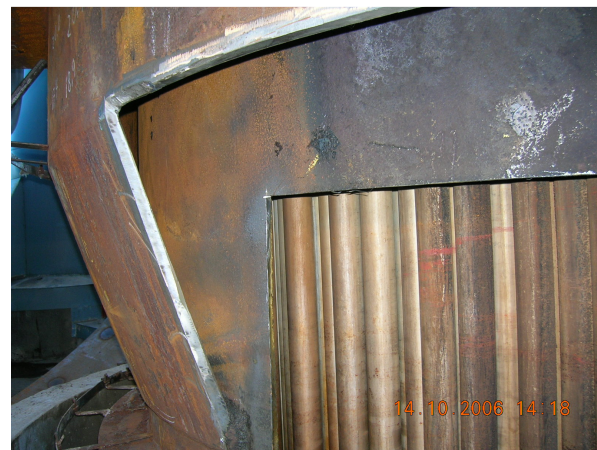
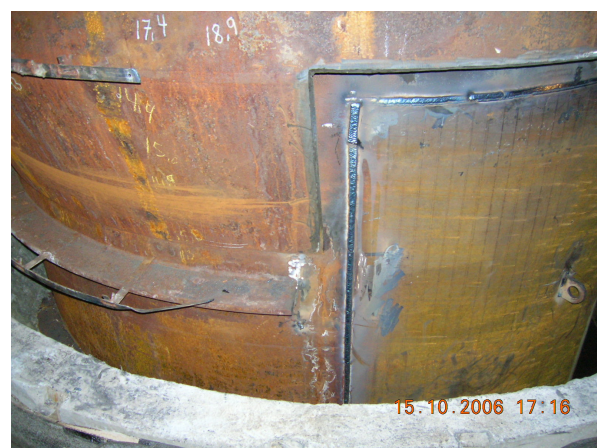
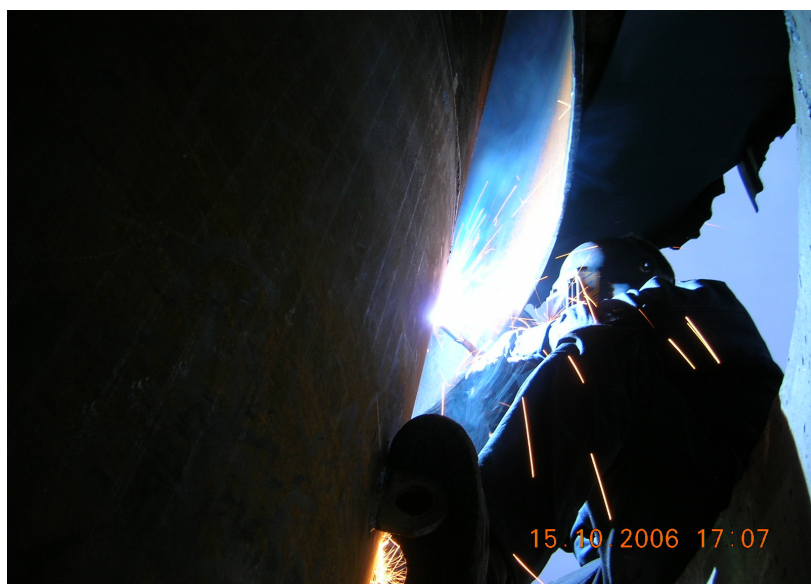
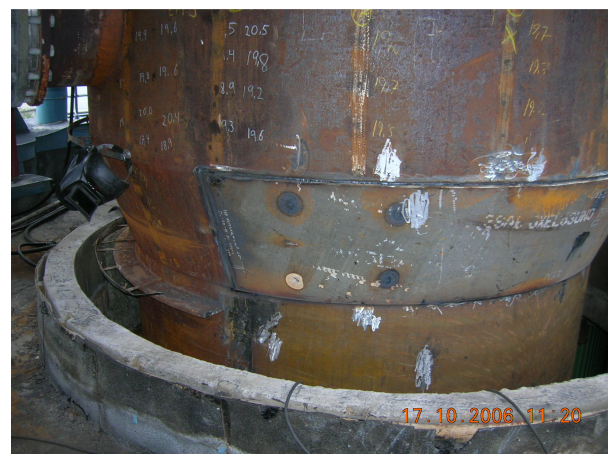
- Mätningar hade visat att godstjockleken hos kolstålmanteln hade förtunnats kraftigt pga av korrosion.
- Beräkningar för att bestämma nödvändig godstjocklek map tryck och temperatur, inklusive korrosionstillägg, utförs.
- Konstruktionsarbete samt utbredningar av mantel+kona utförs.
- Förtillverkning av mantel och kona sker på verkstad.
- Det korroderade mantelsegmentet kapas bort, liksom konan.
- Ett mantelsegment häftas på plats samt svetsas mot den gamla manteln.
- Ultraljudprovning av svetsarna visar att dom är godkända.
- Det förtillverkade konsegmentet häftas och svetsas på plats, ultraljudprovning även här
- Godkänt även här, högsta kvalitet!
- Indunstaren kan nu användas > 15 år till!

- Det svetsande företaget måste ha godkända svetsprocedurer enligt EN 288-3 för aktuella material, materialkombinationer, godstjocklekar och svetsmetoder.
- Beräkning, konstruktion, tillverkning och provning måste ske enligt EN 13445 samt kraven enligt AFS 1999:4. TKN 87 är ej längre tillämpligt.

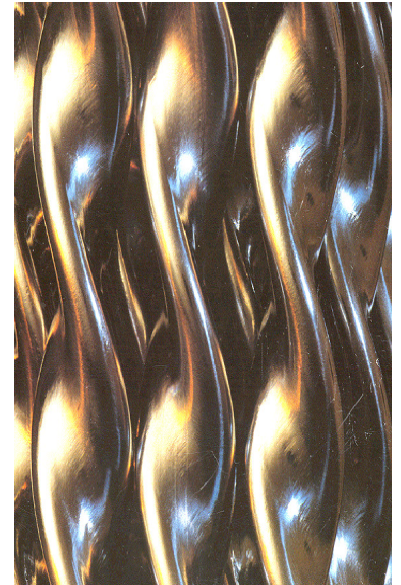
Denna design ger följande fördelar:

- Vibrationsskador elimineras, då tuberna stöder varandra hela längden
- Den termiska effektiviteten är oftast högre
- Storleken och vikten på värmeväxlaren kan därför reduceras
- Minskad försmutsning av tuberna och därför en bättre värmeöverföring
- Lätt att rengöra

Därför är den optimala tubvärmeväxlaren skrvutubsväxlaren AlfaTwist med kolstålstuber eller rostfria tuber.
